Gemeinde Münchenstein
Wasserversorgung

Sanierung Reservoir

Weihermatt

Technischer Bericht

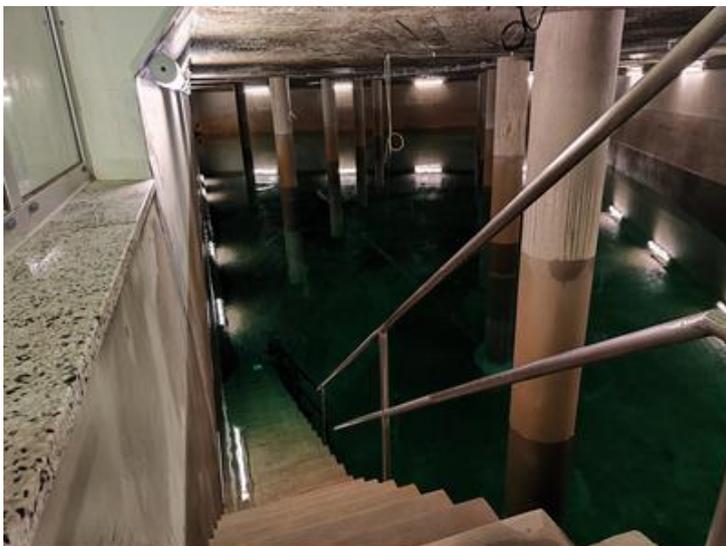
Abbildung 4 Sicht mit Betontreppe

- Die bestehenden Einrichtungen erlauben den direkten Zugang zu den Reservoirkammern unter Betrieb, was gemäss SVGW-Richtlinie W4 nicht mehr konform resp. Stand der Technik ist.
> **Massnahme: Die Fensteröffnungen werden geschlossen respektive zubetoniert. Gleichzeitig werden Einlageteile für Lüftungs- und Elektrozwecke eingelegt. Für Schulklassen und zur Beobachtung der Wasseroberfläche werden Einblicköffnungen installiert.**

- Die betonierte Treppe ist mit den obigen Massnahmen überflüssig und soll abgebrochen werden.
> **Massnahme: Abbruch betonierte Treppenanlage. Neue Gitterrost-Treppe bis zum Zwischenpodest auf Niveau der neuen Drucktüren im Rohrkeller und neues Podest mit Treppenstufen bis auf Niveau Behälterboden (Behälterseitig in Edelstahl V2A oder V4A).**

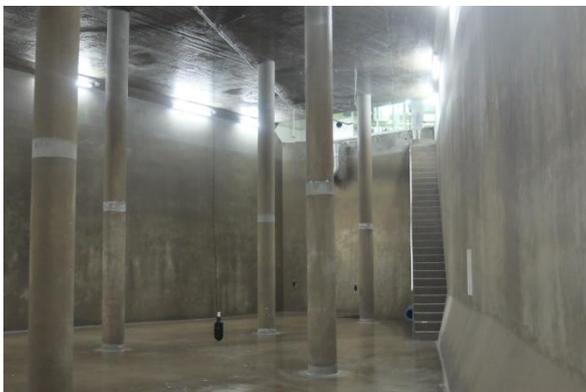
Abbildung 5 Heutige Situation mit Einstieg von Oben

Mit diesen Massnahmen ist ein freier Zugang während dem Betrieb der Kammern nicht mehr möglich (Was gemäss der SVGW-Richtlinie W4 explizit erwünscht ist). Hingegen wird während der Revisions- oder Reinigungsarbeiten ein vollständig unabhängiger Betrieb jeder Reservoirkammer für sich gewährleistet. Damit können die wesentlichen Anforderungen an eine zeitgemässe Reservoiranlage erfüllt werden.
