Auftrag **17213**

Biel, 19. Juni 2017

**Gartenstadt 20, Münchenstein**

## **Gutachten Gartenstadt Münchenstein**

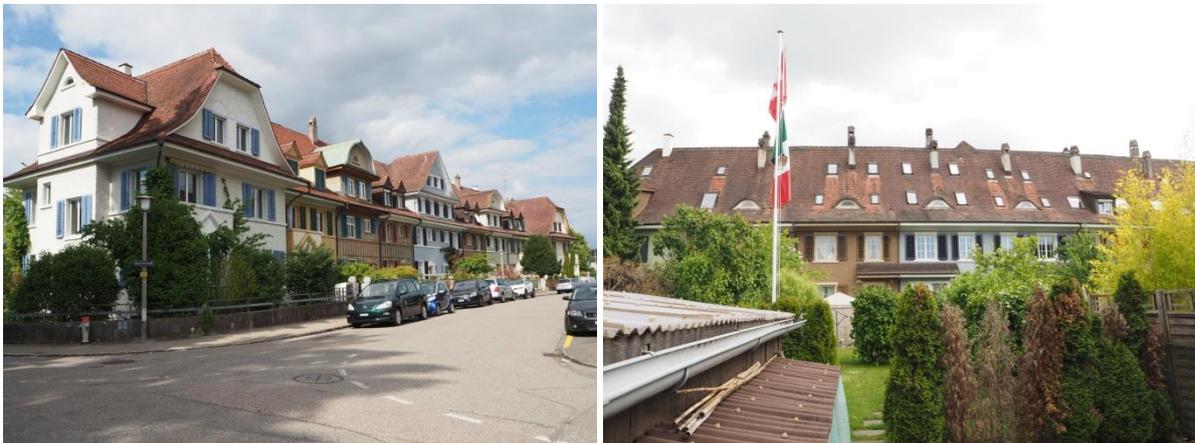
Abbildung 1: Links: Südseite der Siedlung mit Referenzgebäude links im Bild; rechts: Nordseite der Siedlung.

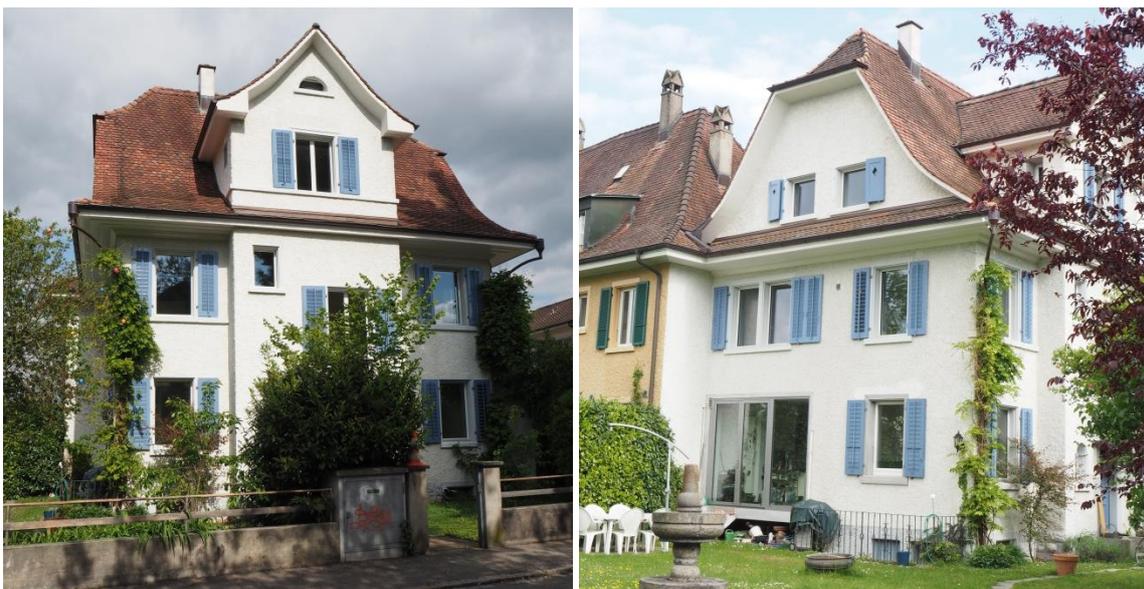
Abbildung 2: Links: Westansicht Referenzgebäude; rechts Nordansicht Referenzgebäude

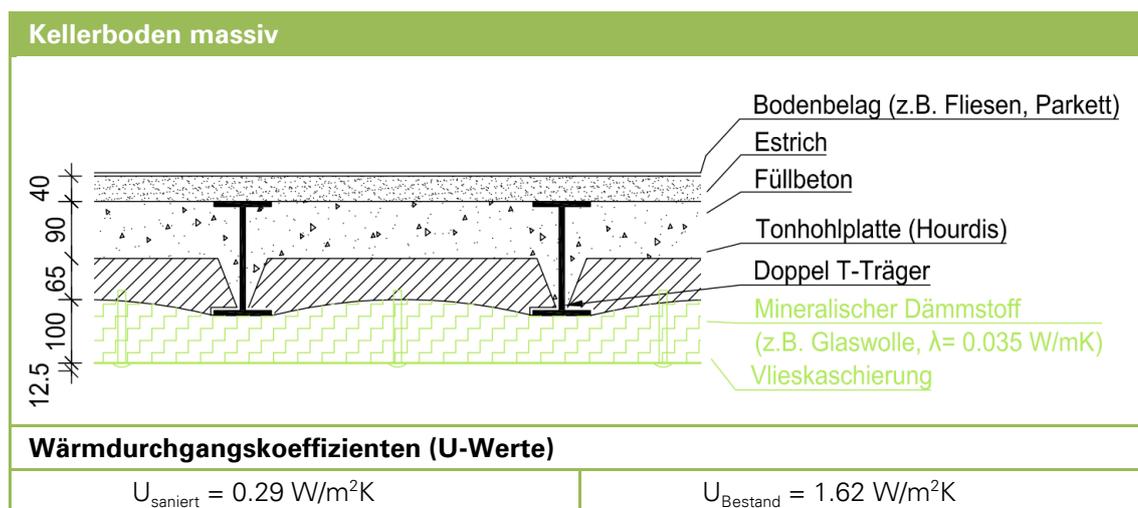
Gemäss den aktuell gültigen Energievorschriften des Kantons Baselland liegt der Grenzwert für sanierte Bodenaufbauten gegen unbeheizte Räume bei 0.30 W/m<sup>2</sup>K. Mit der vorgeschlagenen Sanierungsvariante werden die aktuell gültigen Energievorschriften für Einzelbauteile demnach eingehalten.

Tabelle 2: Sanierung der massiven Kellerdecke von unten mittels vlieskaschierter Mineralwolle. Neu eingebaute Materialschichten in grün dargestellt.

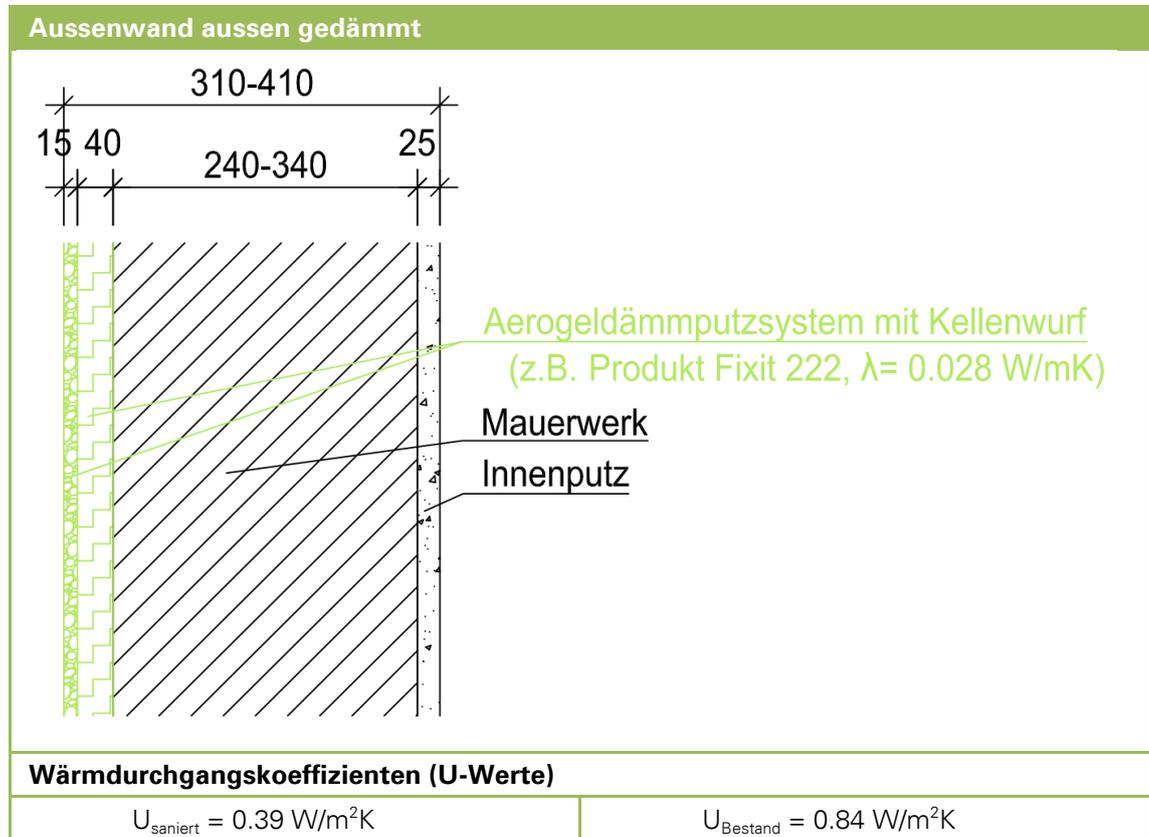
geschlagener Sanierungslösung nicht eingehalten. Die SIA 180:2014 schreibt zur Einhaltung des Mindestwärmeschutzes Wärmedurchgangskoeffizienten von  $U \leq 0.4 \text{ W/m}^2\text{K}$  für Aussenwandaufbauten vor. Dieser Wert wird mit vorgeschlagener Sanierungsvariante erfüllt. Damit sind Behaglichkeits- und Feuchteschutzkriterien des flächigen Wandaufbaus eingehalten.

Tabelle 4: Sanierung der Aussenwand mit einem Dämmputzsystem. Neu eingebaute Materialschichten in grün dargestellt.

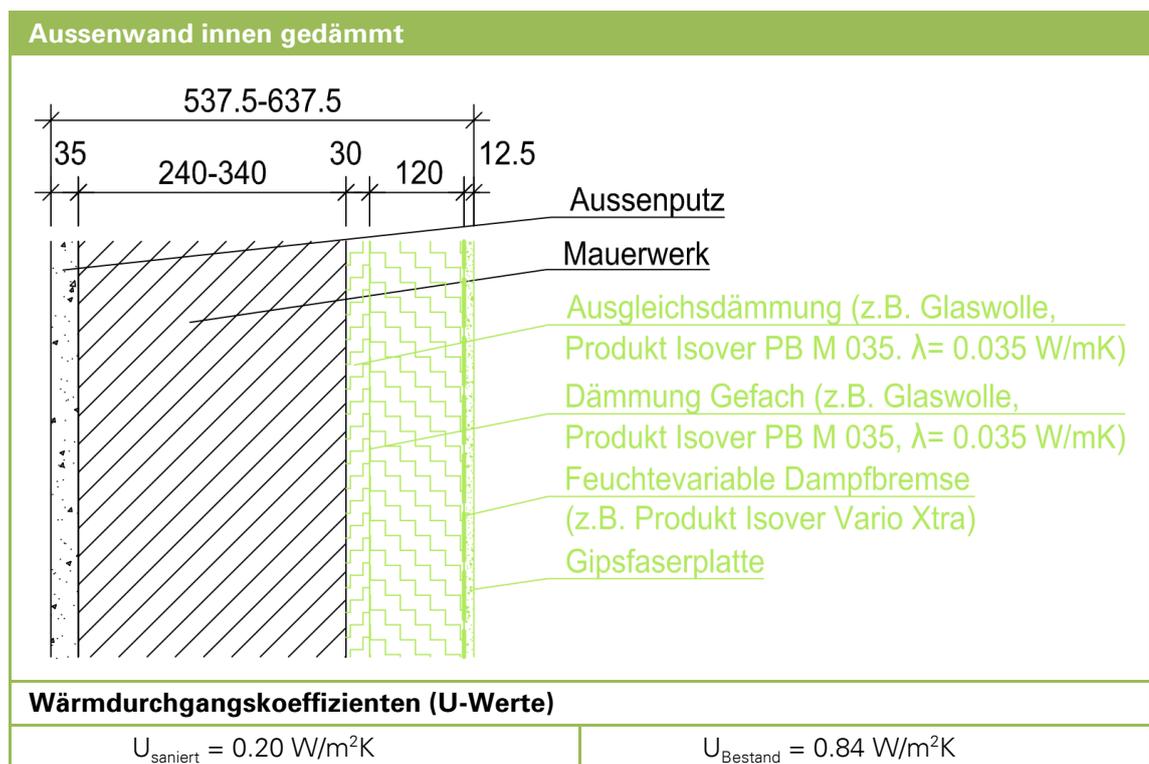
Mit der beschriebenen Sanierungsvariante kann der U-Wert der Aussenwand von 0.84 auf 0.20 W/m<sup>2</sup>K verbessert werden. Damit sind die Energievorschriften des Kantons Baselland erfüllt.

Tabelle 5: Sanierung der Aussenwand mit einem Innendämmsystem. Neu eingebaute Materialschichten in grün dargestellt.

- Um den Feuchteschutz sicherzustellen, wird empfohlen das in Anlage 2 beschriebene Innendämmsystem mit den dort aufgeführten Bauprodukten zu verwenden.
- Mittels Wärmebrückenberechnungen ist zu überprüfen, ob durch den Einbau der innenliegenden Wärmedämmung ein Risiko von Schimmelpilzbildung an den Fensterlaibung besteht.
- Ist dies der Fall, so sind die Laibungen mit zu dämmen. Dies kann gegebenenfalls den Einbau kleiner Fenster erforderlich machen, sofern nicht genügend Platz für die Laibungsdämmung vorhanden ist.

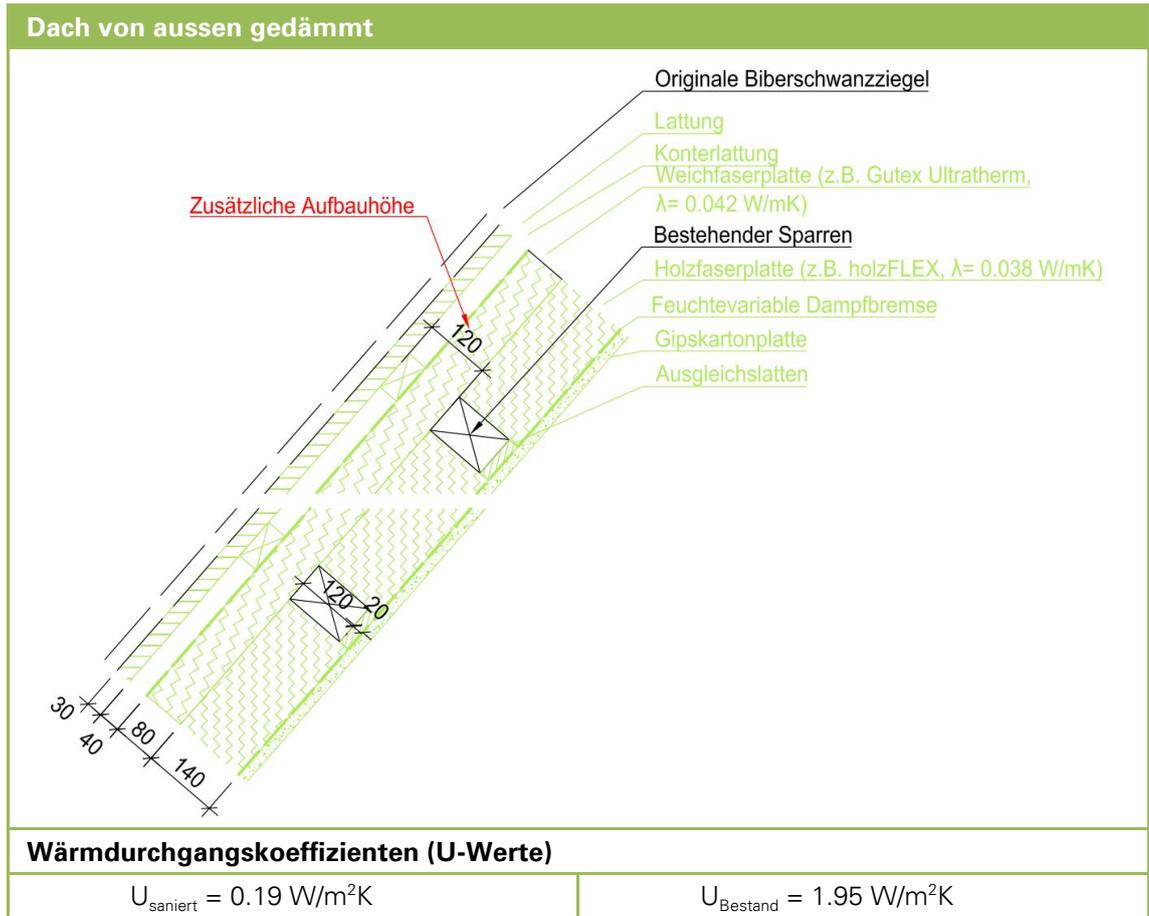
Zwischen den Sparren wird 14 cm mit Holzfaserplatten mit einem  $\lambda$ -Wert im Bereich von 0.38 W/mK gedämmt. Die Luftdichtheitsebene wird mit einer feuchtevariablen Dampfbremse sichergestellt.

Tabelle 6: Sanierung des Mansardendaches von aussen. Neu eingebaute Materialschichten in grün dargestellt.

- Um den Feuchteschutz sicherzustellen, wird empfohlen den in Anhang 2 beschriebenen Dachaufbau mit den dort aufgeführten Bauprodukten zu verwenden.
- Vor der Sanierung ist die Bestätigung des mit der Sanierung beauftragte Fachunternehmens oder eines externen Statikers einzuholen, dass die bestehende Dachkonstruktion das zusätzliche Gewicht der Dämmung und übrigen Bauteilschichten aufnehmen kann.
- Durch den verbesserten Wärmeschutz des Dachs ist im Winter mit erhöhten Schneelasten zu rechnen, welche ebenfalls in der Bemessung der Statik zu berücksichtigen sind.

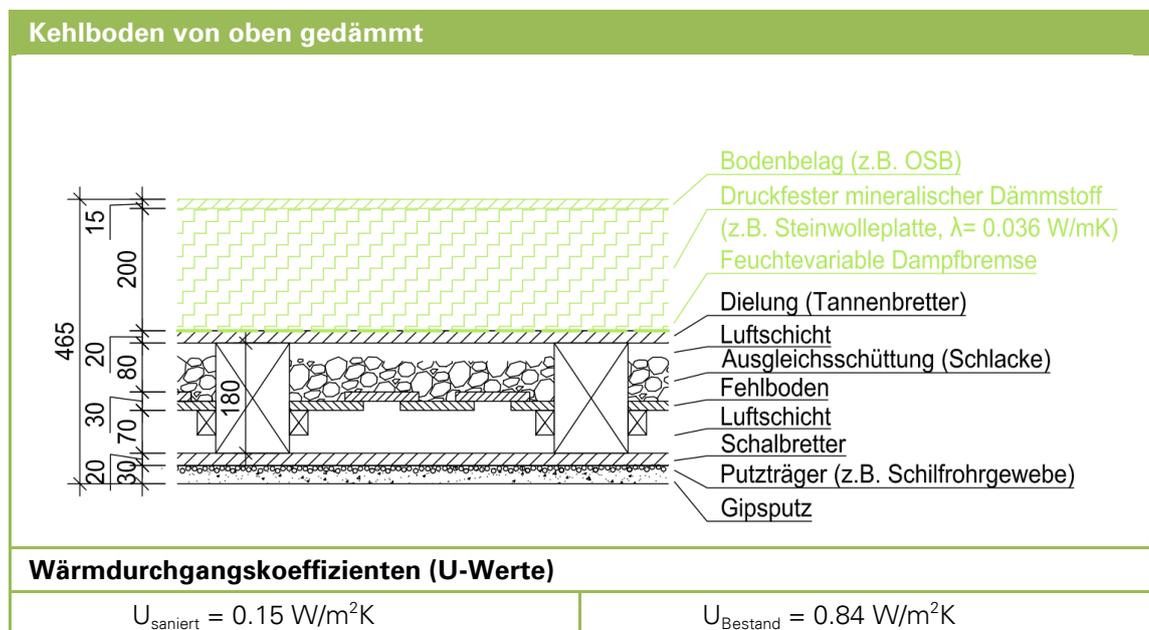
Mit der beschriebenen Sanierungsvariante kann der U-Wert des Kehlbodens von  $0.84$  auf  $0.15 \text{ W/m}^2\text{K}$  verbessert werden. Damit sind die Energievorschriften des Kantons Baselland für Decken gegen unbeheizte Räume erfüllt.

Tabelle 7: Sanierung des Kehlbodens von aussen. Neu eingebaute Materialschichten in grün dargestellt.

Eine kostengünstige und vergleichsweise einfach zu realisierende Sanierungsmaßnahme des Kehlbodens ist das Aufbringen einer Dämmung auf der Oberseite. Es ist darauf zu achten, dass eine druckfeste Dämmung (z.B. Steinwolleplatte mit  $\lambda = 0.036 \text{ W/mK}$ ) eingebaut wird, damit der Estrichraum begehbar bleibt. Sofern die Gipsdecke keine ausreichende Luftdichtigkeitsebene darstellt, ist unterhalb der Dämmung eine feuchtevariable Dampfbremse einzubauen. Als Gehbelag kann beispielsweise eine OSB-Platte eingebaut werden.

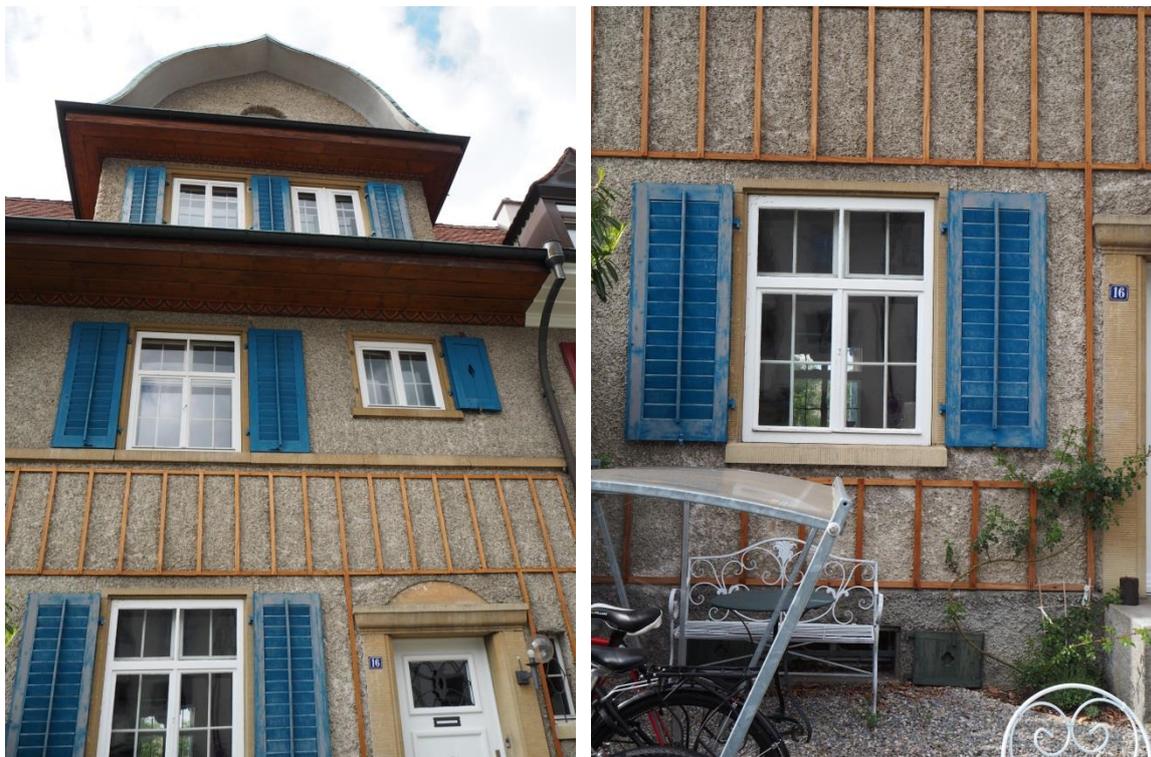
Wie im rechten Bild der Abbildung 5 zu sehen ist, verfügt das originale Hauptfenster über zwei grosse und zwei kleine Lüftungsflügel. Bei den Sprossen der Lüftungsflügel handelt es sich um glasteilende Sprossen.

Abbildung 5: Links: Ausschnitt Fassade Haus Nummer 14 mit originalen Fenstern; rechts: Ansicht originales Hauptfenstern mit Vorfenster im Erdgeschoss.

Gemäss den Energievorschriften des Kantons Baselland müssen bei Umbauten Fenster mit einem  $U_w$ -Wert  $\leq 1.3 \text{ W/m}^2\text{K}$  eingebaut werden. Auf dem Markt sind sehr dünne Isolierverglasungen erhältlich, mit welchen die für den Nachbau oder die Sanierung historischer Fenster häufig zum Einsatz kommen. Diese weisen  $U_g$ -Werte im Bereich von  $1.0 - 1.2 \text{ W/m}^2\text{K}$  auf. Mit Verglasungen dieser Art kann der Wärmeschutz der heute geltenden Energievorschriften eingehalten werden und zugleich lassen sich filigrane Rahmenkonstruktionen nach historischem Vorbild realisieren.

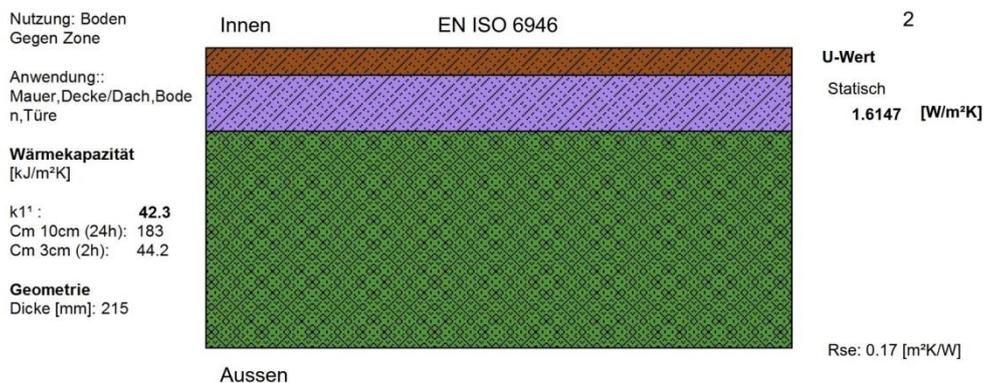
### P17213\_170613 Kellerdecke massiv Bestand

frsi = 0.653 [-], frsi,min,cond = 0.727 [-], frsi,min,moist = 0.750 [-]  
Es besteht ein Oberflächenkondensationsrisiko.  
Es besteht die Gefahr der Schimmelpilzbildung.
