Auftrag **17213**

Biel, 19. Juni 2017

**Gartenstadt 20, Münchenstein**

## **Gutachten Gartenstadt Münchenstein**

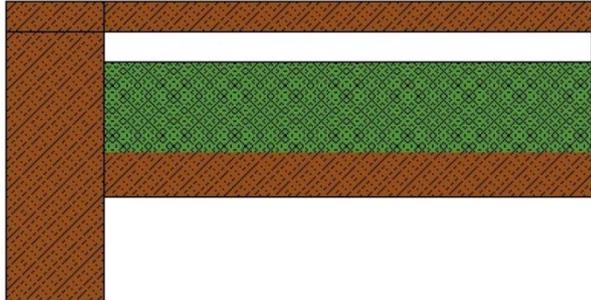
**P17213\_170613 Kellerdecke Holz Bestand**

<b>U-Wert</b> Statisch <b>0.9555 [W/m²K]</b>
Wärmekapazität [kJ/m²K] k1': 33.4 Cm 10cm (24h): 64.1 Cm 3cm (2h): 29.5			Rse: 0.17 [m²K/W]
Geometrie Dicke [mm]: 200	Aussen

frsi = 0.815 [-], frsi,min,cond = 0.727 [-], frsi,min,moist = 0.750 [-]

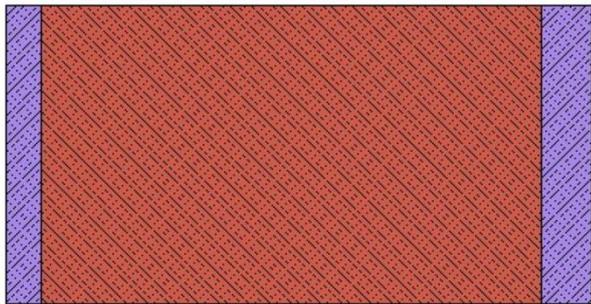
**P17213\_170613 Aussenwand Bestand**

<b>U-Wert</b>
<b>Wärmekapazität</b> [kJ/m²K]				Statisch
k1': 53				<b>0.8427 [W/m²K]</b>
Cm 10cm (24h): 106 Cm 3cm (2h): 36.4				
<b>Geometrie</b> Dicke [mm]: 410				Rse: 0.04 [m²K/W]

frsi = 0.890 [-], frsi,min,cond = 0.727 [-], frsi,min,moist = 0.750 [-]

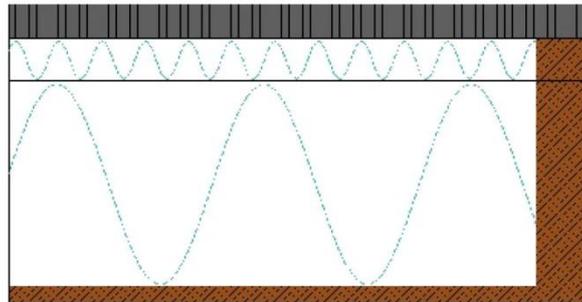
U-Wert  
Statisch  
**1.9545 [W/m²K]**

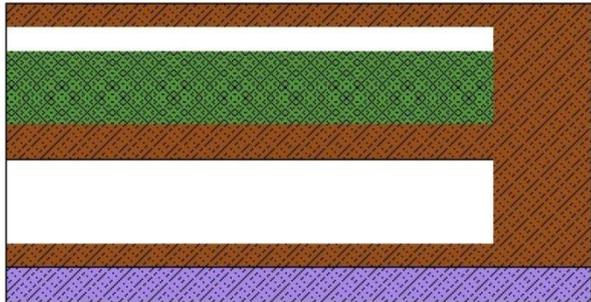
**P17213 170613 Kehlboden Bestand**

<b>U-Wert</b> Statisch <b>0.8367 [W/m²K]</b>
<b>Wärmekapazität</b> [kJ/m²K]			
k1': <b>55.6</b> Cm 10cm (24h): 76.4 Cm 3cm (2h): 37.8			
<b>Geometrie</b> Dicke [mm]: 250	Innen		Rse: 0.04 [m²K/W]
