Gemeinde Münchenstein
Wasserversorgung

Sanierung Reservoir

Weihermatt

Technischer Bericht

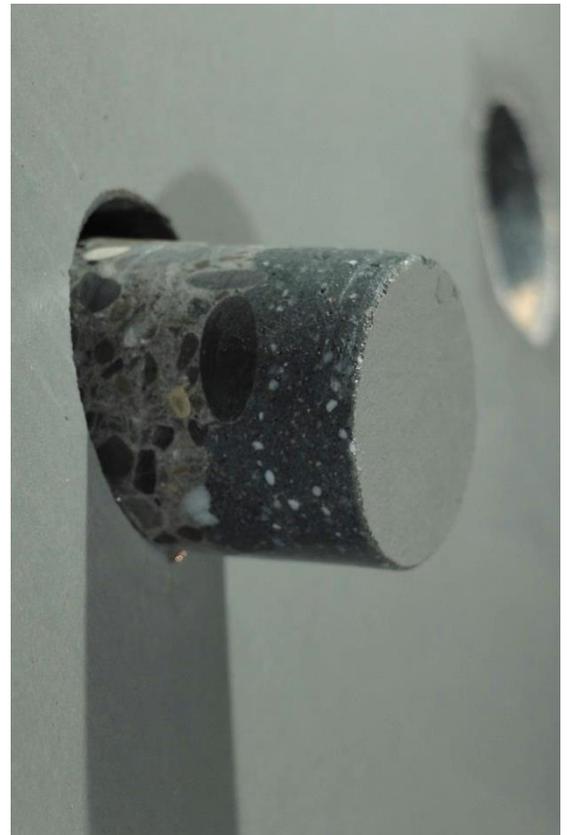
Abbildung 15 Bohrkernentnahme, fertige Beschichtung

Die Schutzfunktion der Beschichtung gegenüber dem Konstruktionsbeton ist durch die Auflösungserscheinungen und die zunehmende Undichtheit nicht mehr gegeben. Aus hygienischer Sicht sind die Blasen mit dem eingelagerten Wasser ungünstig.
